Procedimentos metodológicos para aplicação de avaliação pós-ocupação em conjuntos habitacionais para a população de baixa renda: do desenho urbano à unidade habitacional

Marcelo de Andrade Romero e Nelson Solano Vianna

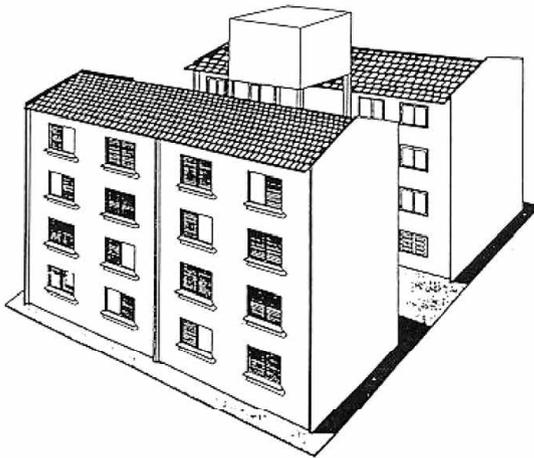
O edifício foi organizado em lâminas implantadas duas a duas e articuladas através da caixa de escada. Tal configuração recebeu a denominação de módulo. Os edifícios são compostos por dois módulos agrupados e unidos por duas caixas de escadas não confinadas. São edifícios multifamiliares de quatro pavimentos, todos ocupados com unidades de habitação, inclusive o térreo. Cada lâmina é constituída por quatro apartamentos compondo oito unidades por pavimento (figura 1).

Figura 1 - Perspectiva isométrica do módulo de edifícios - dois edifícios e caixa de escada
Fonte: CDHU, 1996

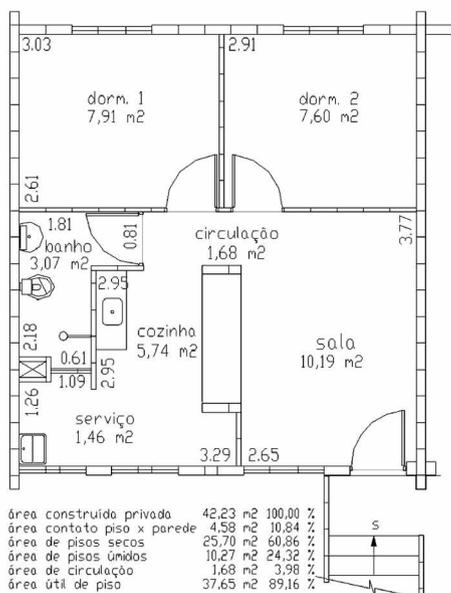
Os apartamentos obedecem à mesma organização para todos os edifícios do conjunto, diferenciando-se apenas na área das unidades localizadas nas extremidades das lâminas. O apartamento tem uma área útil de 37,69m² (incluindo *hall* de distribuição) e contempla 2 dormitórios, sala e cozinha (separadas originariamente por um balcão), área de serviço e banheiro. Destaca-se, em especial, que a disposição efetiva das louças sanitárias no banheiro estão em desacordo com o projeto arquitetônico e de instalações, sendo que tais louças foram colocadas junto à parede divisória com a cozinha, exigindo a execução de saliência na parede de entrada, o que reduziu o espaço de acesso ao banheiro. Assim, lavatório e vaso sanitário foram fixados muito próximos entre si, inviabilizando a colocação de *box* de chuveiro.

Figura 2 – Planta original do apartamento

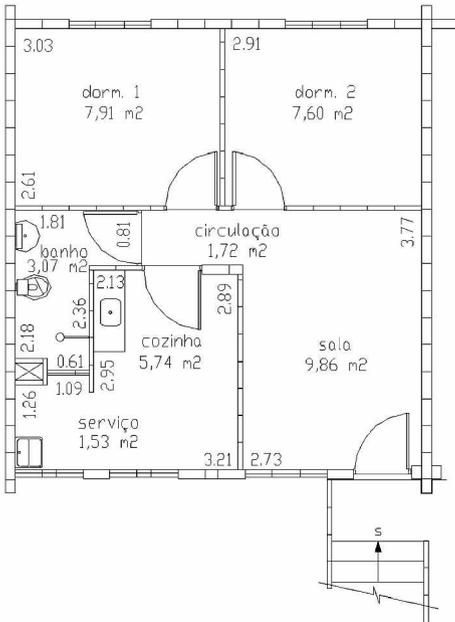
Figura 3 - Planta do apartamento padrão VG.22. A Projeto original com algumas alterações efetuadas pelos moradores (sem escala)
Fonte: Avaliação Econômica / Khaled Ghoubar

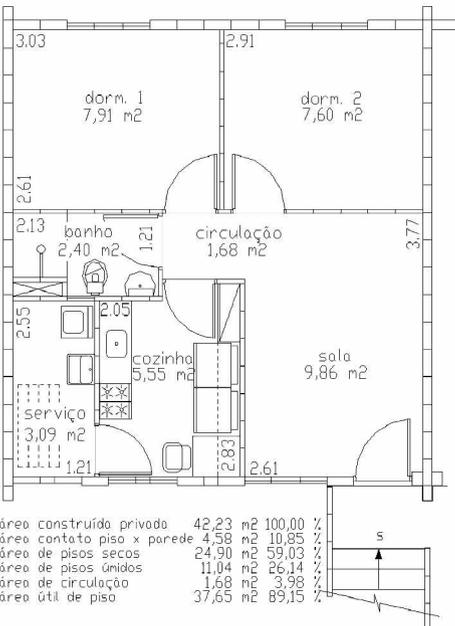
Figura 4 - Projeto original com alterações no setor hidráulico, sem alterações na área construída (sem escala) - Fonte: Avaliação Econômica / Khaled Ghoubar

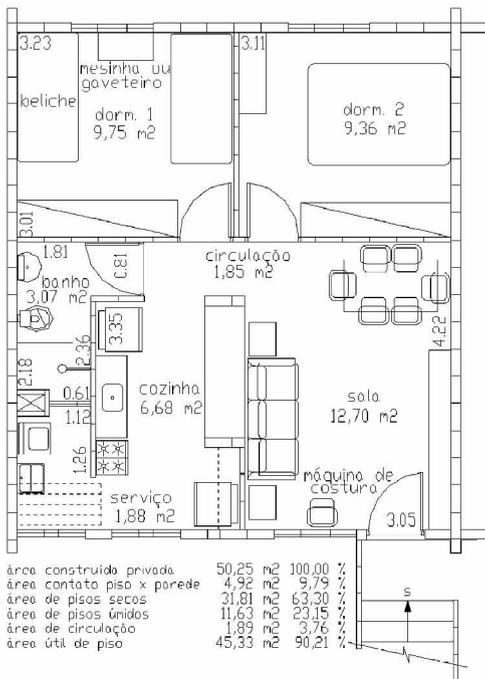
Figura 5 - Projeto alterado, com área expandida e manutenção da organização do setor hidráulico (sem escala) - Fonte: Avaliação Econômica / Khaled Ghoubar

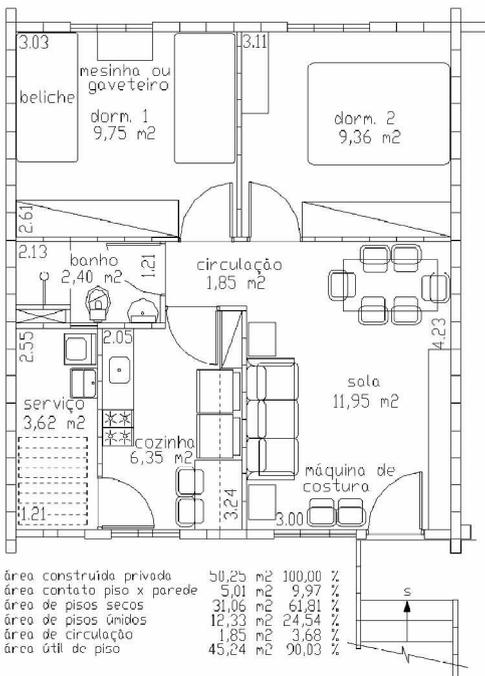
Figura 6 - Projeto Alterado com área expandida e alterações no setor hidráulico (sem escala) - Fonte: Avaliação Econômica / Khaled Ghoubar

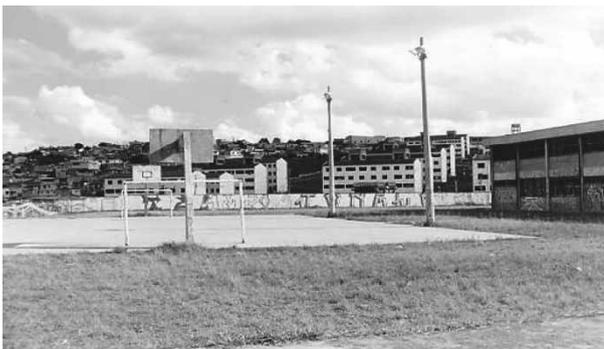
Foto 3 - Atual recreio descoberto com uma única quadra esportiva

- Ausência de manutenção periódica, atrelada ao elevado vandalismo;
- Necessidade de revisão de aspectos de segurança contra crimes, como altura de muros externos, eliminação de casa de zelador e substituição por guarita próxima a acesso;
- Dificuldades de acesso à escola devido a escadarias, canaletas coletoras de águas pluviais sem proteção superior, implicando em insegurança contra acidentes;
- Necessidade de novo *layout* de área externa visando adequação de mais de uma quadra esportiva e de um *playground*;
